## Zündgefahren durch elektrostatische Aufladung beim Pulvertransfer

Quelle: „*Electrostatic Ignition of Fires and Explosions*“, Thomas H. Pratt, CCPS, (2000).

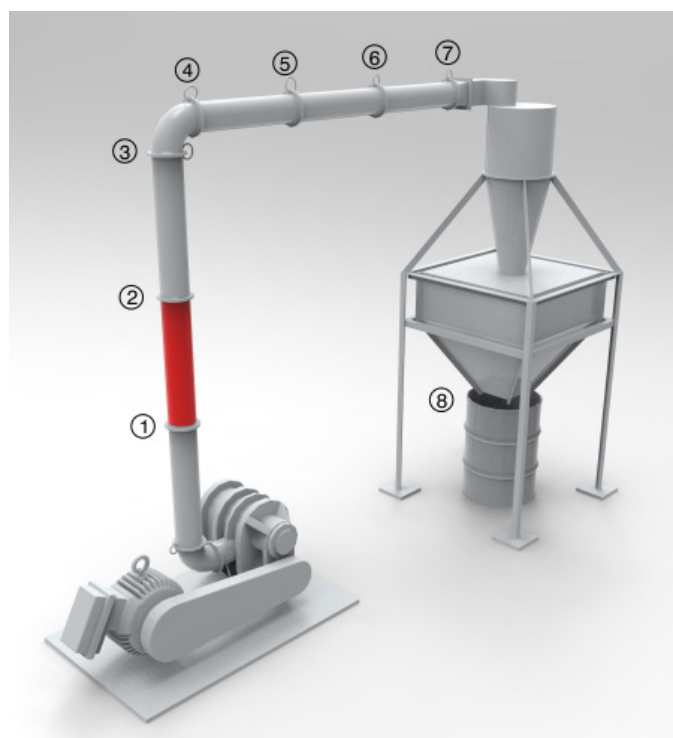
*In diesem Beispiel ist das System für die Erdung von 7 Förderkanalabschnitten (1–7) und einem Fass (8) konfiguriert. Jeder einzelne Kanalabschnitt wird dahingehend überwacht, ob der Widerstandswert zwischen dem Abschnitt und der Erde 10 Ohm oder weniger beträgt. Außerdem sind alle Kanalabschnitte individuell mit der Steuerung für den Produktfluss verriegelt. Alle überwachten Kanalabschnitte sowie das Fass (1–8) müssen (über Potentialausgleichsflaschen oder Erdungsklammern) über einen Ableitpfad zur Erde verfügen, damit das System eine Freigabe für den Betrieb und den Produktfluss erteilt.*

Earth-Rite® MULTIPOINT II löst diese Probleme, indem es sicherstellt, dass alle Anlagenteile über eine durchgängige Verbindung zur Erde mit einem Widerstandswert von 10 Ohm oder weniger verfügen. Aufgrund der Überwachungs- und Verriegelungsmöglichkeiten des Earth-Rite MULTIPOINT II sind keine Mitarbeitereingriffe für die regelmäßige Widerstandsprüfung mehr erforderlich. Sollte der elektrische Durchgang zwischen einem der Förderkanalabschnitte und dem verifizierten Erdungspunkt verloren gehen, zieht das System die Freigabe zurück und die Anlage wird gestoppt.

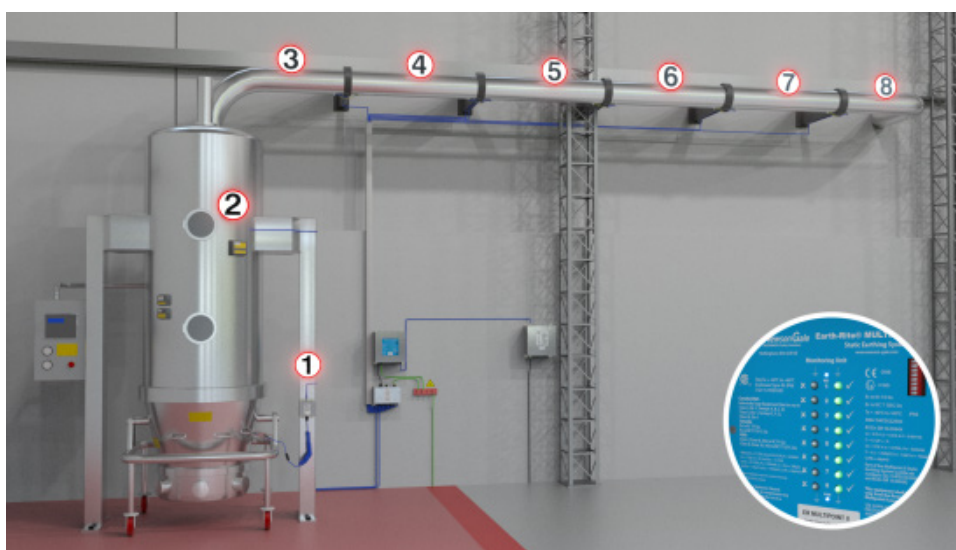
*Dieses Beispiel zeigt, wie das Earth-Rite MULTIPOINT II mehrere Teile des Fördersystems, bei denen die Gefahr einer elektrischen Isolierung besteht, erdet und überwacht*

Das System erteilt nur dann eine Freigabe für den Produkttransfer, wenn der Widerstandswert des Erdungskreises jedes einzelnen Kanals unter 10 Ohm liegt, wie es in verschiedenen internationalen Normen für den Schutz gegen unerwünschte elektrostatische Ladungen empfohlen wird. Das System verfügt über cCSAus-, ATEX- und IECEx-Zulassungen für den Einsatz in explosionsgefährdeten Bereichen und erfüllt sämtliche aktuell gültigen EU-Richtlinien.
